**I+V**  
Induktionsschleifen und Verkehrstechnik GmbH

**Kunststoffsockel**  
für Schaltschrankgehäuse

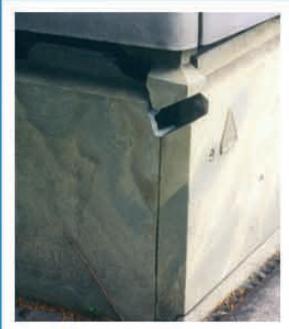
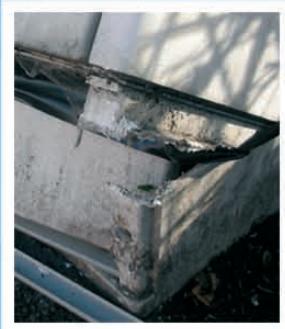
Sind Ihnen solche Schäden auch bekannt?

Unzählige Verteiler- und Schaltanlagen stehen auf gebrochenen Fundamenten. Oft fällt eine solche Bruchstelle erst auf, wenn der Schaltschrank umgefallen ist.

Die Ursache liegt vielmals im Qualitätsverzicht der verwendeten Kunststoffsockel. Häufig bestehen sie aus Strukturschaumformteilen. Bruchstücke legen die Schwachstellen offen. Ungleichmässige Schaumporen und Lunker bis zur Daumengröße schwächen das äußerlich stabile Formteil. Eingegossene Eisenteile rosten und sprengen das Material.

Aus Kostengründen werden Sockel aus glasfaserverstärktem Polyester vielfach sehr dünn ausgeführt. So sind die Materialien stellenweise nur 3 mm dick und unzureichend mit Verstärkungssnäppen versehen. Oft fehlt auch notwendiges Deckschichtharz. Daher liegen die Glasfasern bei Bewitterung schnell frei.

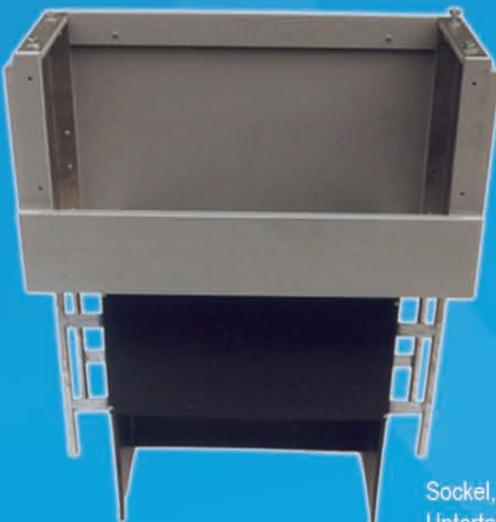
Sockel, Ober- und Unterteil mit Ankern

In Zusammenarbeit mit dem Tiefbauamt der Stadt Stuttgart haben wir einen Schaltschranksockel entwickelt, mit dem ein beschädigtes Fundament kostengünstig ohne Abschalten der Anlage ausgewechselt werden kann. Der sonst übliche Tiefbau entfällt völlig. Als tragendes Element dienen zwei Metallseitenträger. Hierauf ruht der Schaltschrank ohne Belastung auf dem Kunststoff. Dadurch widersteht dieser Sockel den härtesten Einflüssen der Umwelt, sowie Vandalismus.

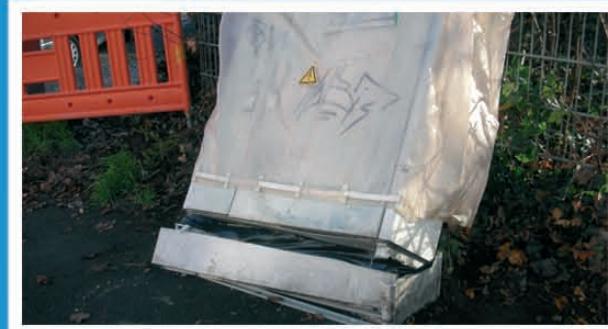
Zum Wechseln des defekten Sockels wird der Schaltschrank bei laufender Anlage mittels einer Vorrichtung angehoben. Danach kann das alte Fundament leicht herausgebrochen werden. Unter dem freihängenden Steuergerät und in der jetzt offenen Grube wird ein spezieller Schaltschranksockel aufgebaut und einbetoniert. Die komplette Schadensbehebung ist leicht innerhalb eines halben Tages zu bewerkstelligen.

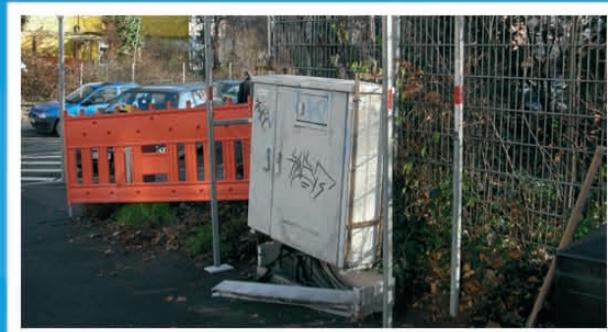
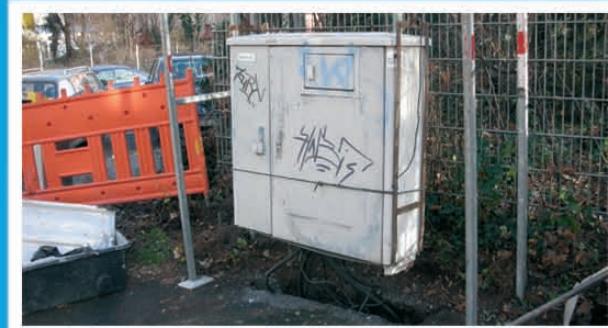
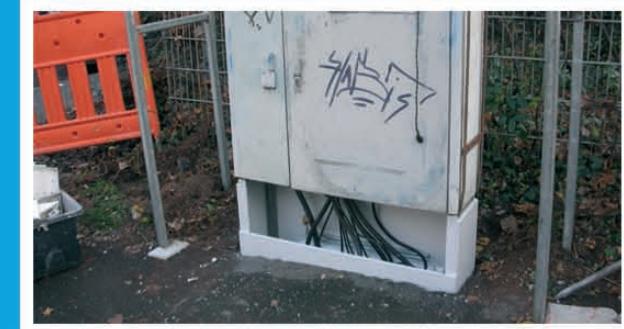
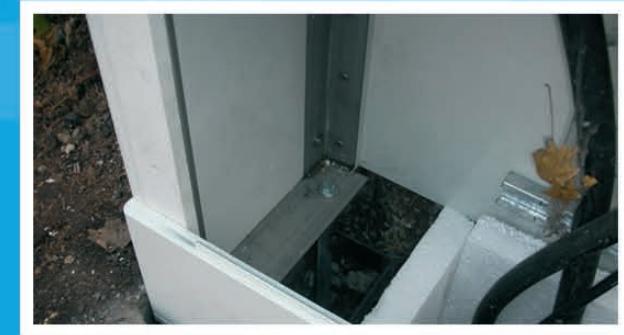
Die Erfahrungen mit mehreren hundert gewechselten Sockel haben gezeigt, dass keine Vandalismusschäden zu verzeichnen sind. Selbst bei Unfallschäden durch Fahrzeuge konnte der Sockel weiter verwendet werden.
